SOCIEDAD DE ESTUDIOS GEOGRÁFICOS E HISTÓRICOS DE SANTA CRUZ

**«ANÁLISIS DEL COMPLEJO
TURÍSTICO AGUAS
CALIENTES
PROV. CHIQUITO Y SU
IMPACTO AMBIENTAL»**

Ref.: **AUDITORIA AMBIENTAL PARA LA COMUNIDAD AGUAS CALIENTES, LUGAR TURISTICO AGUAS CALIENTES, EN LA LOCALIDAD ROBORE PROV.CHIQUITOS, DEPARTAMENTO SANTA CRUZ.**

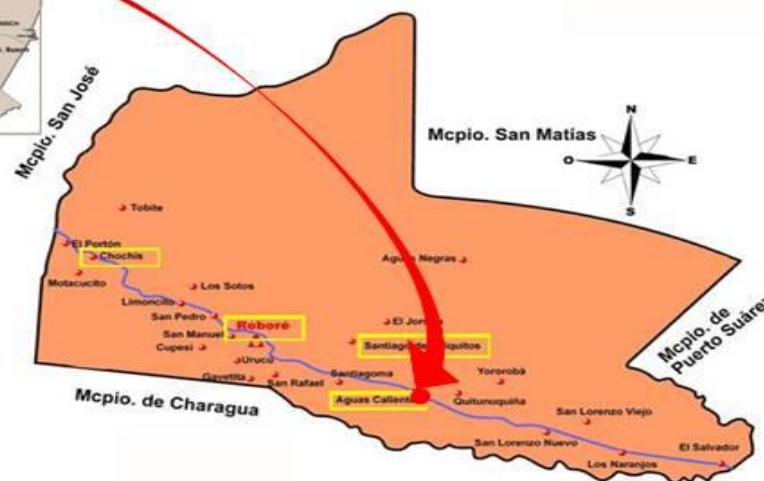
COMPLEJO TURISTICO "AGUAS CALIENTES" PLANO 2: PROPIEDADES ASENTADAS A LO LARGO DE LA SERVIDUMBRE ECOLOGICO

SISTEMA DE REFERENCIA WGS-84
COORDENADA UNIVERSAL TRANSVERSA DE MERCATOR
ZONA 21
IMAGEN SATELITAL OBTENIDA DE GOOGLE EARTH
DE FECHA 06 DE SEPTIEMBRE DE 2007
ESCALA 1:10000

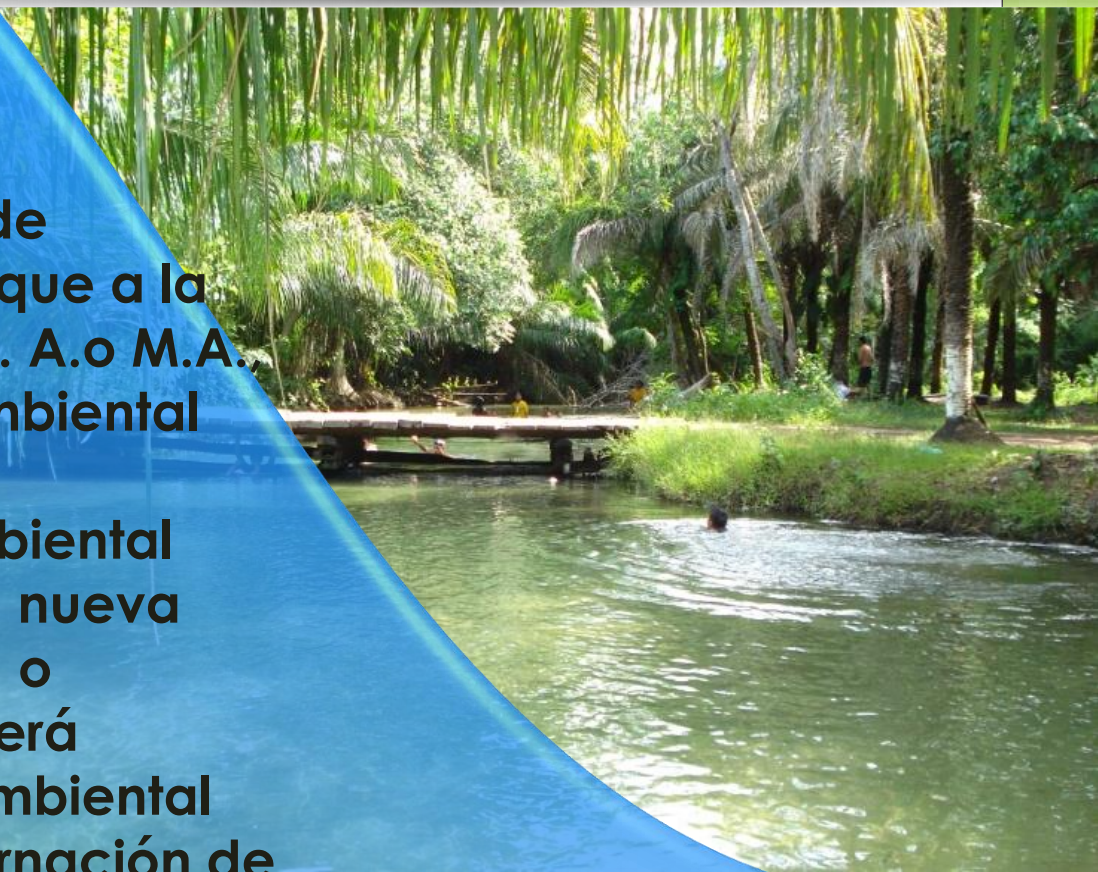
COMPLEJO TURISTICO "AGUAS CALIENTES" PLANO 2: PROPIEDADES ASENTADAS A LO LARGO DE LA SERVIDUMBRE ECOLOGICO

SISTEMA DE REFERENCIA WGS-84
 CLASIFICACIÓN UNIVERSAL TRANSVERSA DE MERCATOR
 ZONA 21
 IMAGEN SATELITAL OBTENIDA DE GOOGLE EARTH
 DE FECHA 06 DE SEPTIEMBRE DE 2007
 ESCALA 1:5000

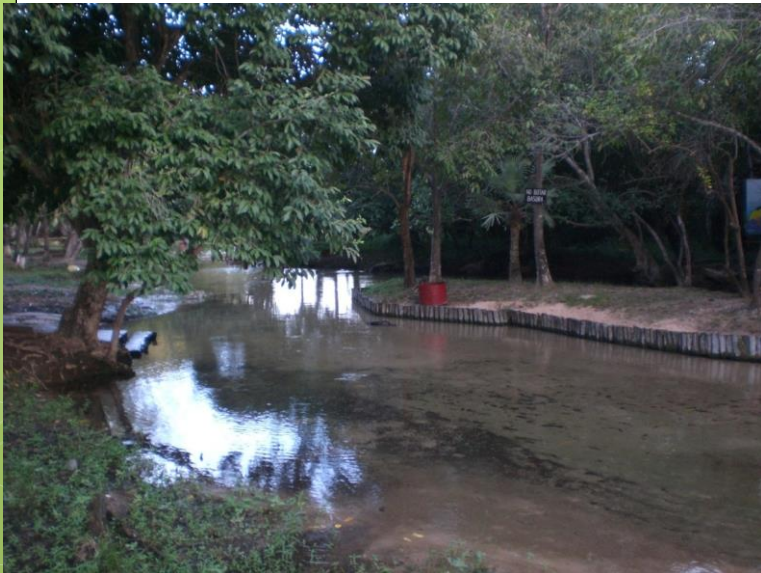
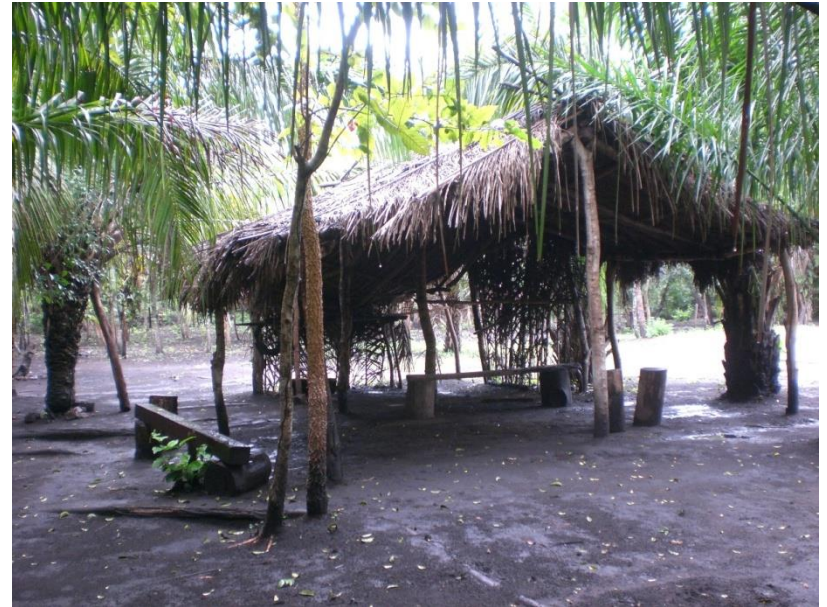
d) Características del Área Aguas Calientes

Las características del terreno están descritas en el PLUS (Plan de Uso del suelo departamental) y en la ley 1700; Mapas Temáticos de Aguas Calientes, razón por la que suponemos, ya en conocimiento de esta normativa, que las autoridades edilicias de épocas anteriores conocían las limitaciones del uso de estas tierra.

Un sistema de control de ingreso vigilado con la autoridad legal y física de la preservación de la naturaleza...destaquen la flora del Oriente boliviano y parques (plural) que preserven la vegetación y sirvan de santuario a la casi extinguida fauna originaria..." y sigue "...en el desarrollo del mismo (se refiere al proyecto) se transformaron maltrechos potreros

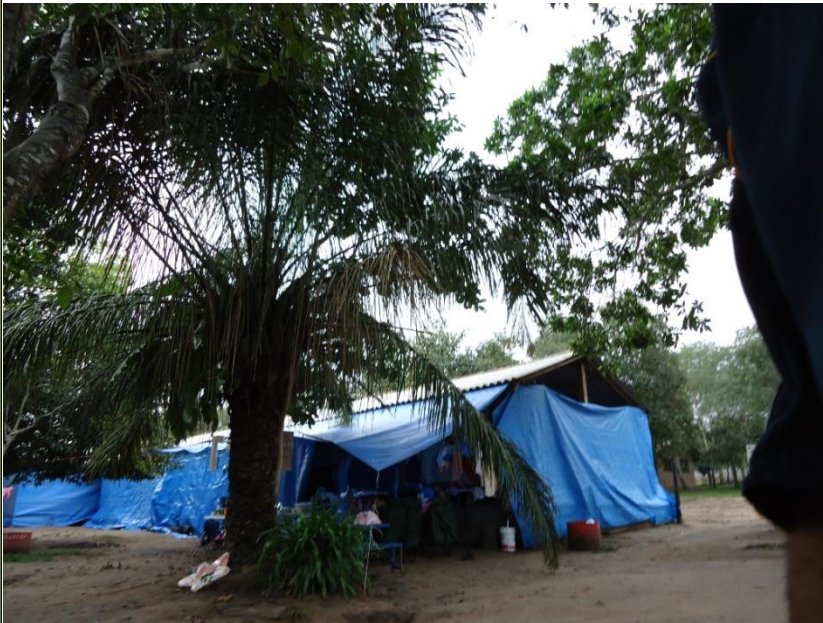
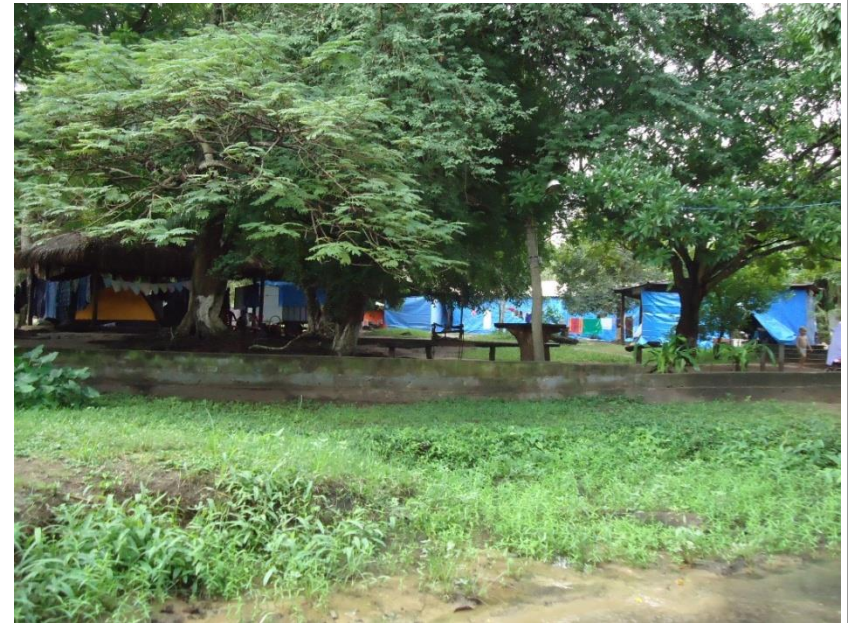
e) Uso Cotidiano en campamentos en las riberas del Rio Aguas calientes

El uso indiscriminado de los espacios de los 3 sectores turístico ocasionan un impacto no solamente ambiental sino rompe el equilibrio para un uso turístico ordenado y con saneamiento básico.

Por investigación y planos que presentamos en esta auditoria, podemos afirmar que se altera, cambia y modifica por completo el medio original de las aguas calientes como área protegida o resguardada , y que de construirse y aprobarse otros asentamientos contradice y viola la economía jurídica vigente incluyendo la ordenanza municipal N° 002/2011 que impide todo asentamiento con un derecho de prohibición de 50 m de las riberas y con permiso.

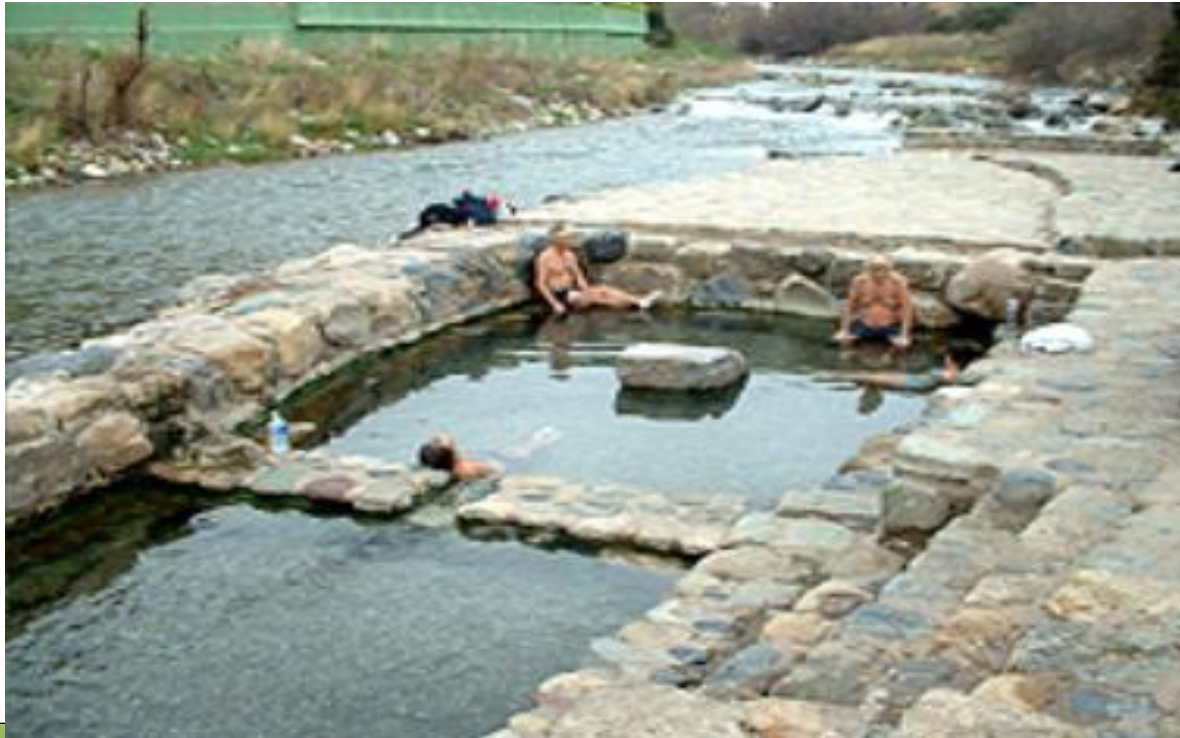
EL HERVOR

Previo una sala de inducción y cuidados de este sector. En búsqueda de un turismo medicinal para un público adulto mayor se propone un área de SPA o centro médico de forma que se aprovechen al máximo las propiedades curativas de las aguas termales.

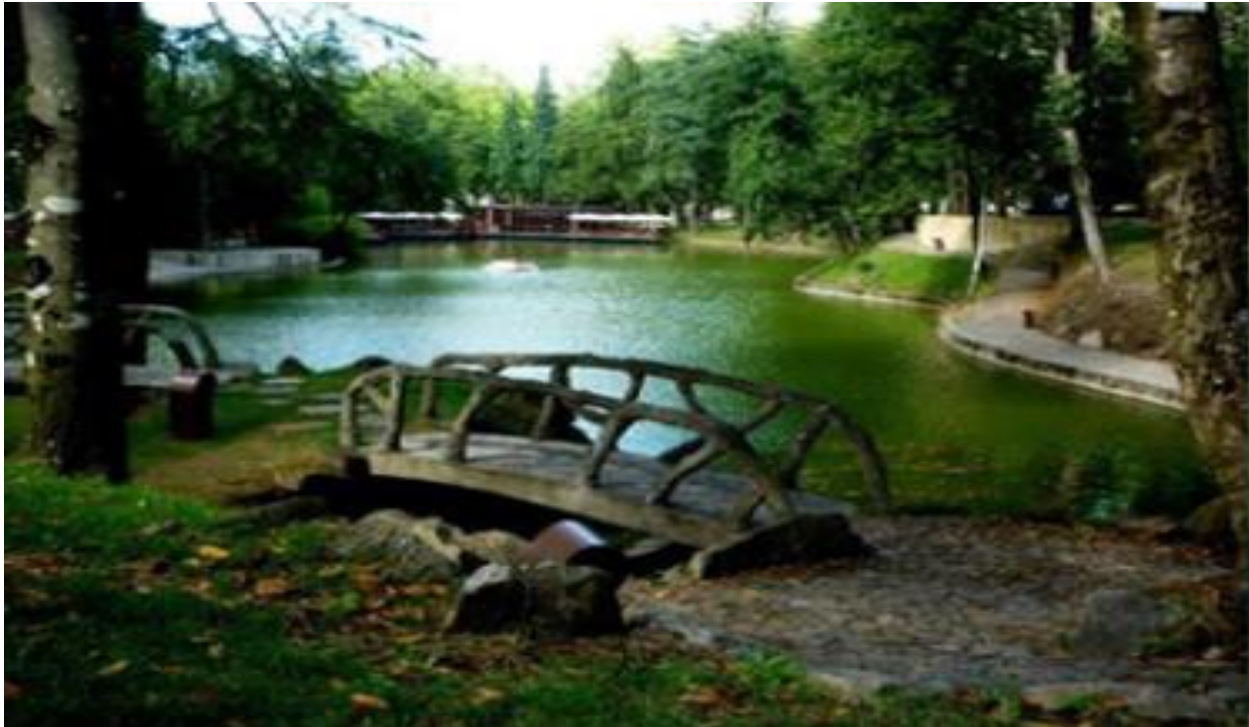
BURRIÑO

Se determina esta área con fines de turismo educativo, se explorará las características de las aguas termales, la flora, la fauna, datos históricos de Santa Cruz y de la Chiquitania y los procesos de conservación.

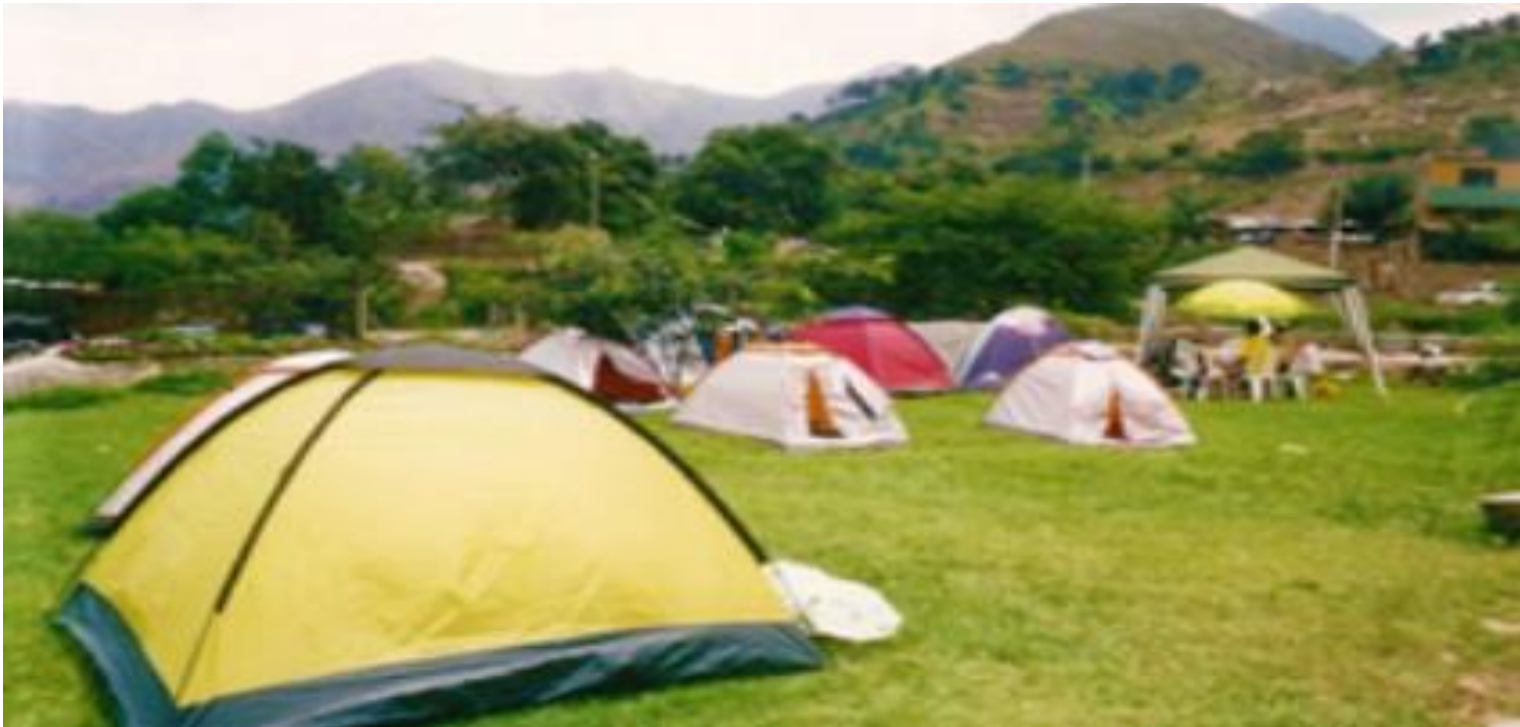
EL PUENTE

complejo recreacional para el turismo de aventura, contará con recorridos, juegos infantiles, restaurantes, áreas de campamento, churrasqueras y sistema sanitario de baños y duchas.
